# Kanalkataster und GEP Bramsche

## Bramsche Ost

Betriebsausschuss

11.05.2022

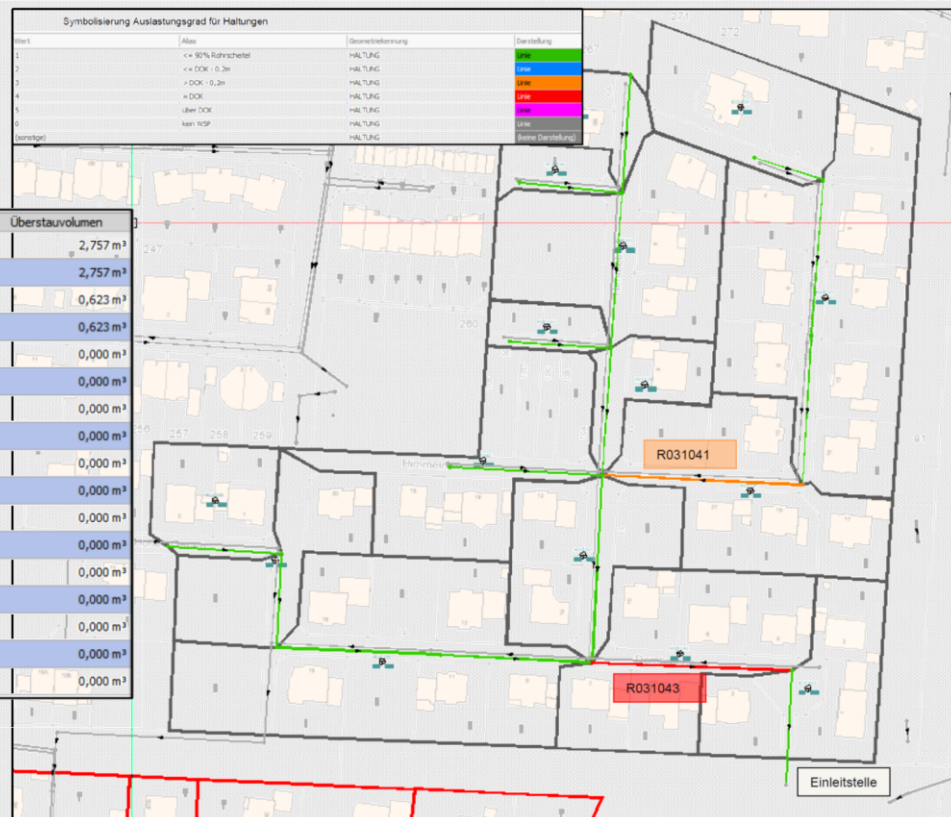
# Ergebnisse einer hydrodynamischen Kanalnetzberechnung

Tabelle 1: Berechnetes Überstauvolumen je Haltung

## Weiteres Vorgehen

Prüfung vor Ort:

- Besteht vor Ort die Gefahr der Überflutung
- Welches Schadenspotential ergibt sich
- Entwicklung von Maßnahmen
